STUDIU DALI- LUCRĂRI DE REABILITARE ȘI CONSTRUIRE
MUN. BAIA MARE, STR. 8 MARTIE, NR. 5, JUDET MARAMURES
CENTRUL SCOLAR PENTRU EDUCATIE INCLUZIVA MARAMURES
MUN. BAIA MARE, STR. 8 MARTIE, NR. 5, JUDET MARAMURES

proiect nr. 42/2020
faza DALI

DOCUMENTAȚIE DE AVIZARE A LUCRĂRILOR DE INTERVENȚII

Etapă Documentație de avizare a lucrărilor de
intervenții

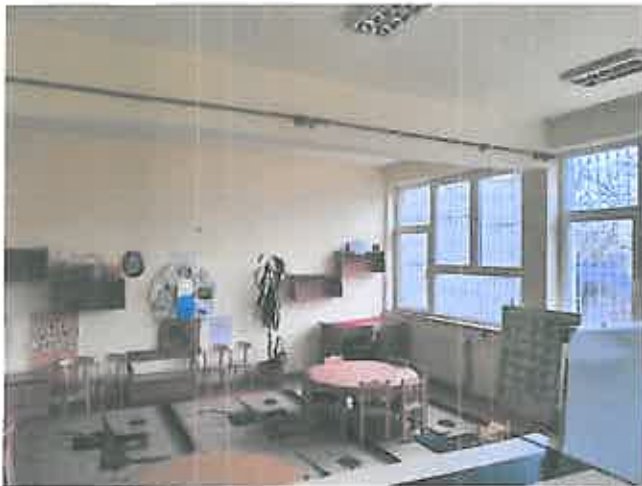
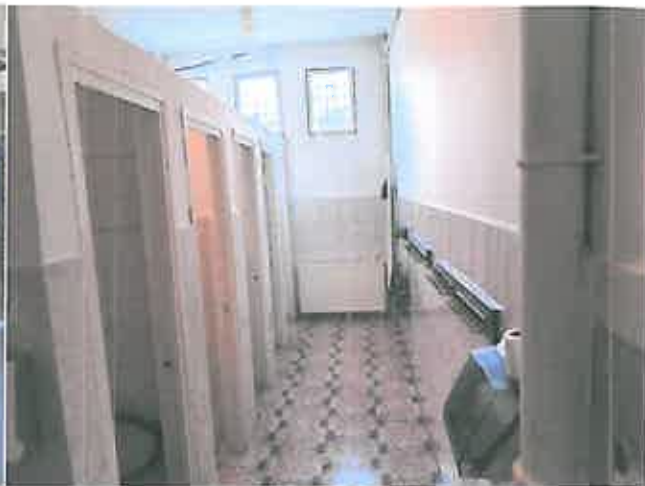
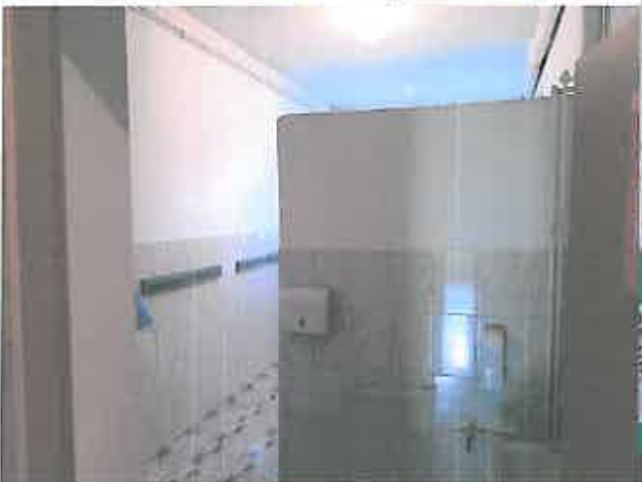
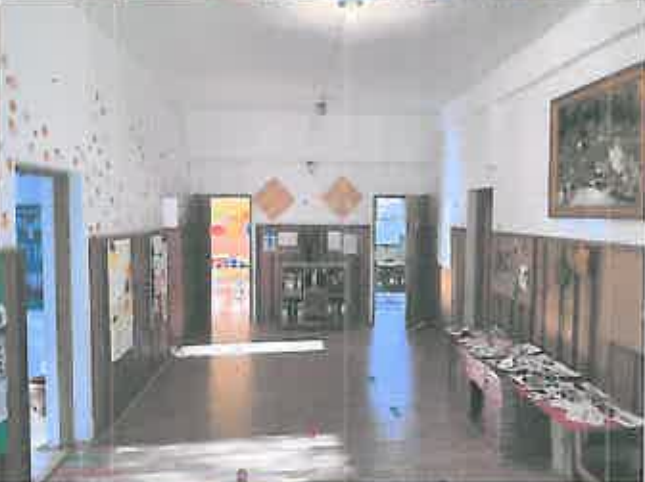
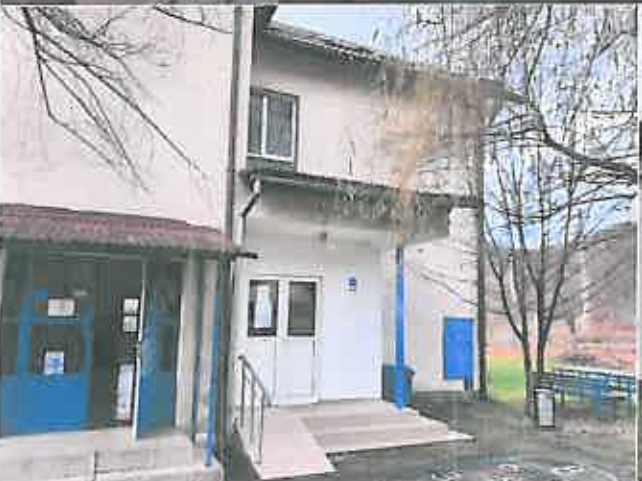
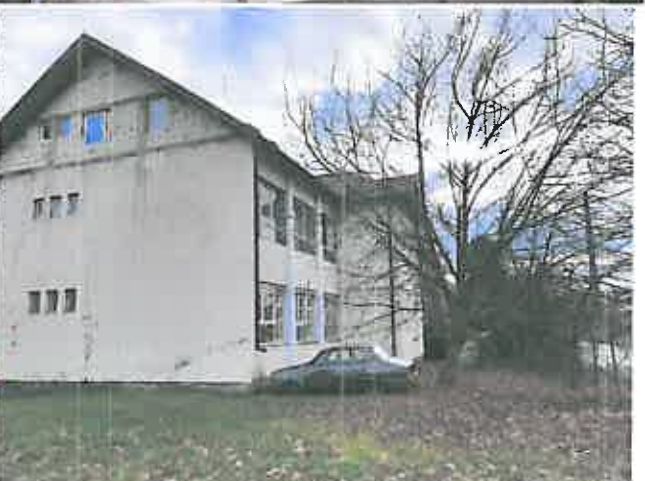
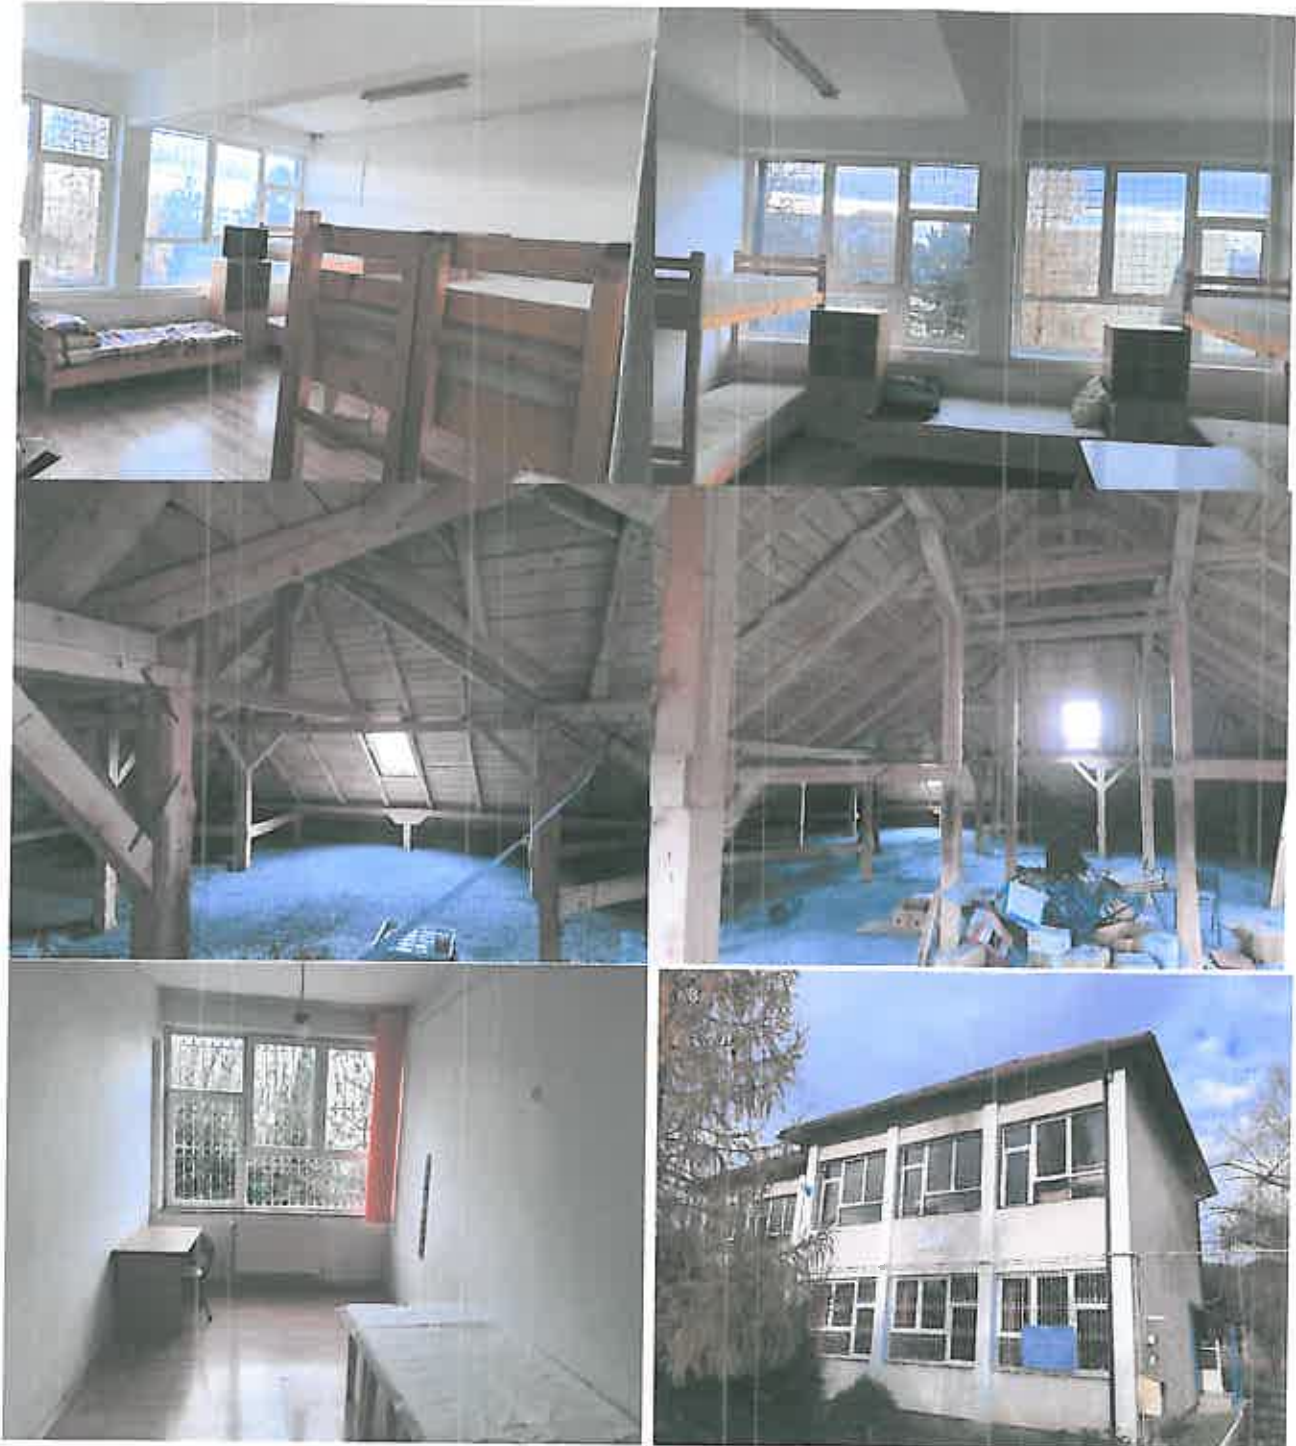
La data verificărilor la fața locului clădirea era utilizată. O analiză globală a concepției structurale, ne indică un mod de edificare curent al clădirilor din perioada realizării lor - cerințele de protecție antiseismică nu erau practic luate în considerare, decât întâmplător și rudimentar. Din examinarea de ansamblu a construcțiilor, vizual și cu metode nedistructive, se constată că sistemul structural este satisfăcător conservat, raportat la vechimea clădirilor. Nu au fost sesizate deficiențe care să indice cedări structurale sau tasări diferențiate ale fundațiilor. Problemele structurale care se impun a fi amintite, valabile pentru ambele clădiri - vezi material fotografic anexat - sunt:

- la nivelul pereților sunt vizibile fisuri locale, tencuieli exfoliate, cărămizi macerate, cu precădere pe zona alăturată golurilor de uși sau ferestre. În unele locuri baza pereților este afectată de infiltrații de apă prin capilaritate, pe anumite zone fiind identificată igrasia. Materialele utilizate - cărămizile și mortarul - sunt friabile, datorate vechimii clădirii.
